# Elaboración de un biofiltro de capas para aguas residuales como solución a la problemática de contaminación en las pozas de oxidación de El Tablazo, Huanchaco

*Development of a layered biofilter for wastewater as a solution to the pollution problem in the oxidation ponds of El Tablazo, Huanchaco*

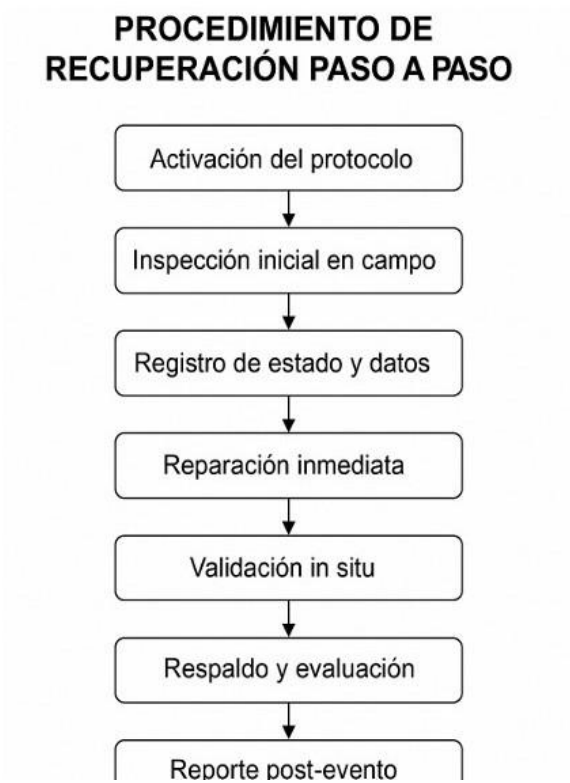
**Figura 3.** Procedimiento de recuperación ante inundaciones. Reaizado en la tarea académica 13.

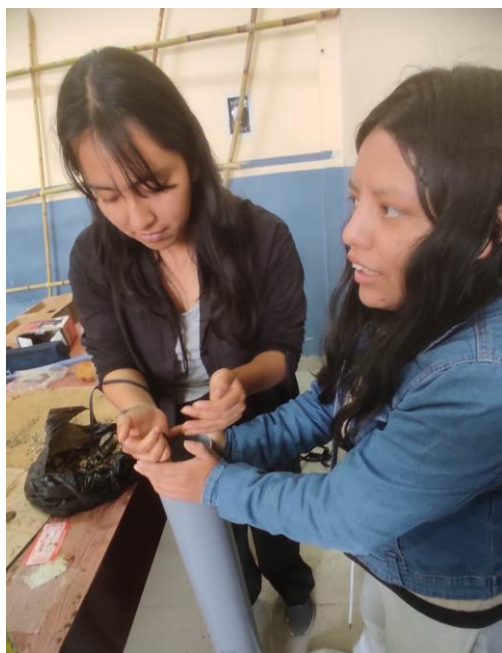
**Figura 5.** Colocando cada capa dentro del tubo (biofiltro) **Figura 6.** Primer lavado del biofiltro

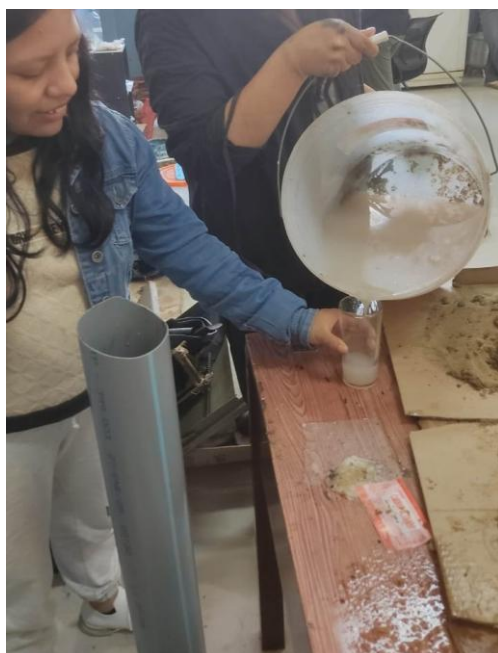
**Figura 7.** Preparando la primera muestra para el biofiltro **Figura 8.** Muestra de agua luego del biofiltro

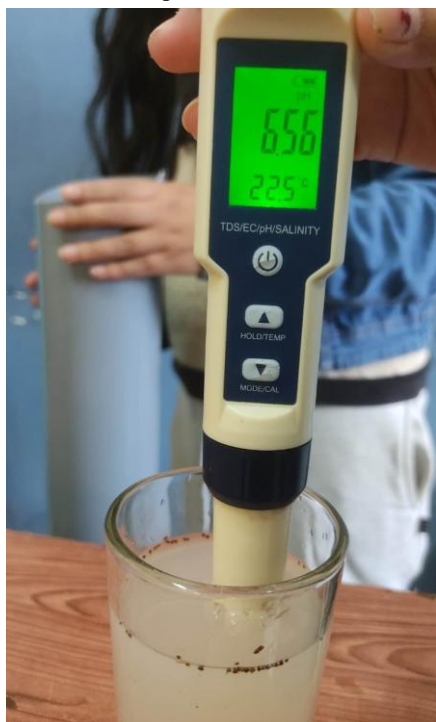
**Figura 9.** Resultados del multiparámetros a la muestra antes del biofiltro

Nota: La Tabla 01 muestra los valores obtenidos del análisis multiparamétrico del agua antes de la implementación del biofiltro. Estos parámetros sirven como línea base para evaluar la eficiencia del tratamiento en la mejora de la calidad del efluente.

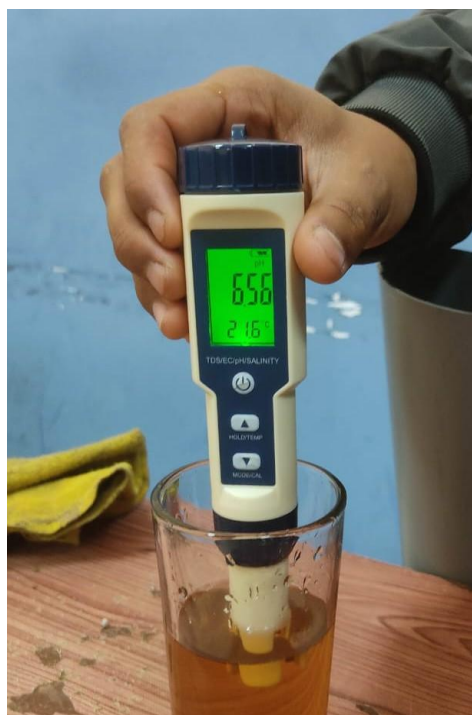
**Figura 10.** Resultados del multiparámetros a la muestra después del biofiltro

Nota: La Tabla 02 presenta los resultados obtenidos luego de aplicar el sistema de biofiltración. Al compararlos con los valores de la Tabla 01, se observa una leve disminución en la salinidad y la temperatura, así como una ligera mejora en el pH. Sin embargo, el incremento en la conductividad y los sólidos disueltos totales (TDS) sugiere una posible liberación de iones o compuestos durante el proceso, lo que debe ser evaluado en conjunto con otros indicadores de calidad. Estos resultados forman parte del análisis comparativo para determinar la eficacia del tratamiento implementado.
